INFORME FINAL DE AUDITORÍA DE DESEMPEÑO

FONDO DE DESARROLLO LOCAL DE USAQUÉN - FDLU

CONTRATACIÓN DE OBRA PÚBLICA - INFRAESTRUCTURA, MALLA
VIAL Y PARQUES -

CÓDIGO AUDITORÍA No.136

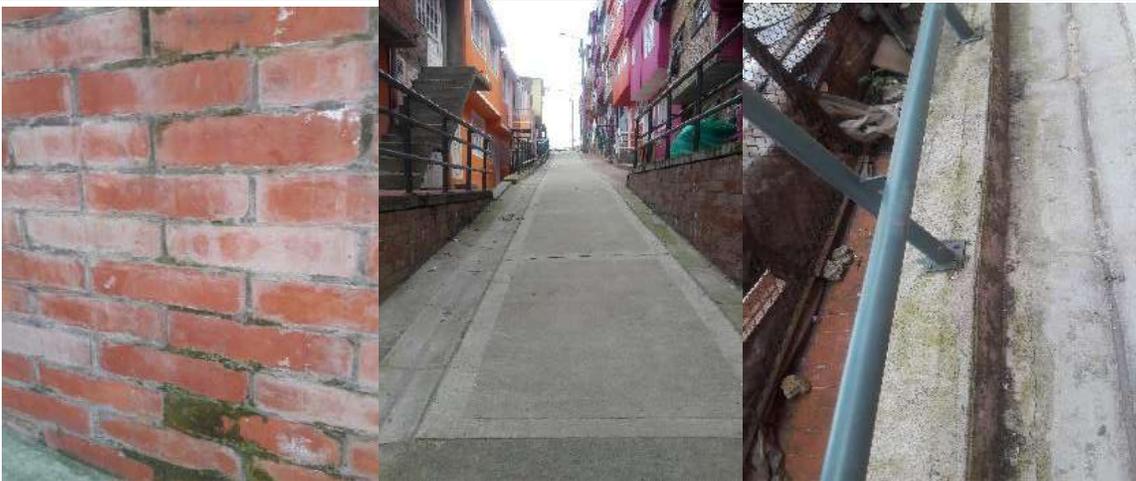
CIV: 1000120 – Dirección: KR 5A entre CL 191 Y CL 192A

Observación: No se identifican muros de mampostería construidos iguales o mayores a 1,70 m de altura (NP 27).

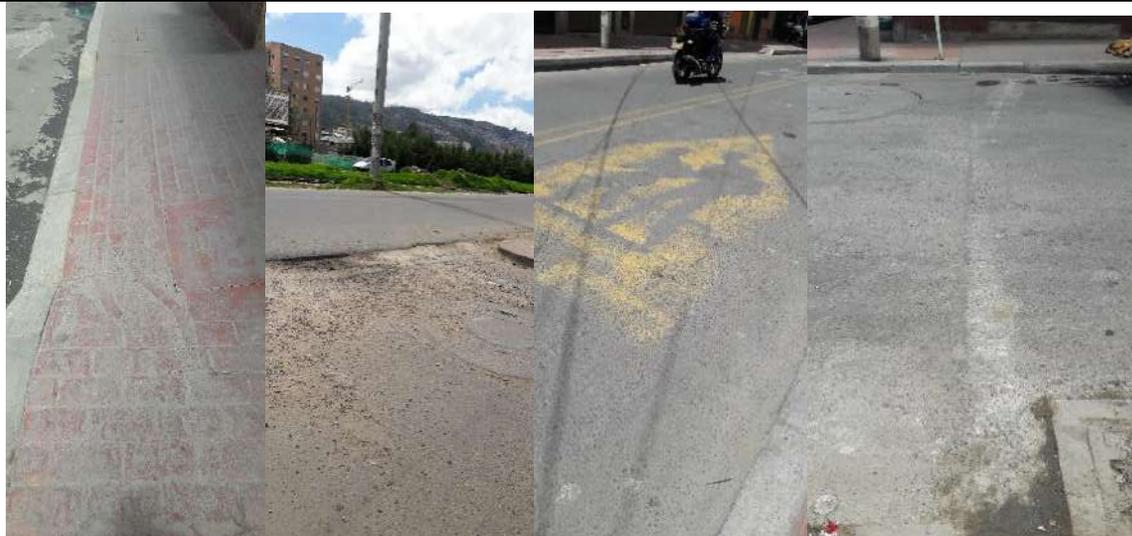
CIV: 1000718 – Dirección: CL 185B entre KR 11 Y AV KR 9

Observación: Se identifica mal estado del sardinel, deterioro prematuro del mismo, independiente que se trate de rampas de acceso vehicular, y fallas de nivelación en la instalación del piso del andén. En la vía Se identifica Hundimiento y perdida de material entre el pavimento nuevo y el existente, costado oriental. Se identifica fallas en el empalme entre el pavimento nuevo y el existente, costado occidental. Desgaste prematuro del pavimento con una evolución probable a cabezas duras con pérdida de agregados expuestos. Demarcación vial en mal estado.

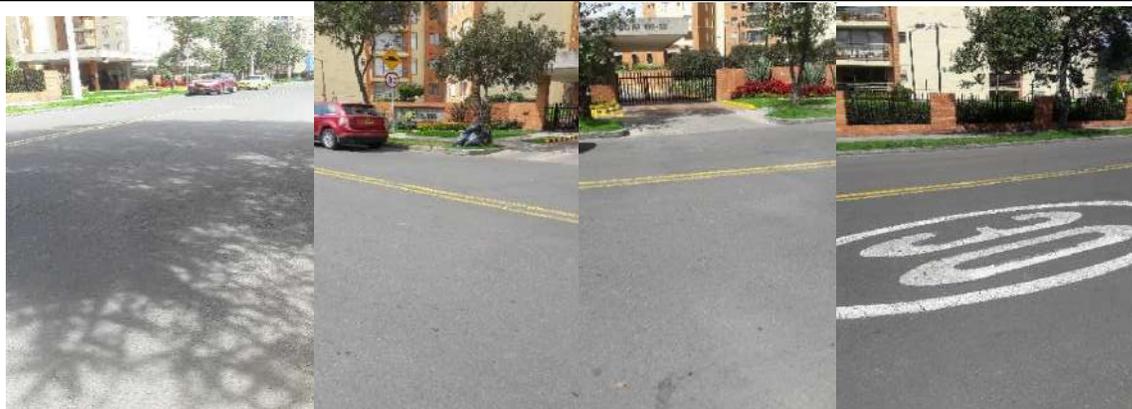
CIV: 1001516– Dirección: TV 13D entre DIG 167

Observación: Fisuras en media luna por falla lateral, Hundimiento de calzada. Se identifica parcheo en el empalme sur del CIV. Demarcación vial en regular estado.

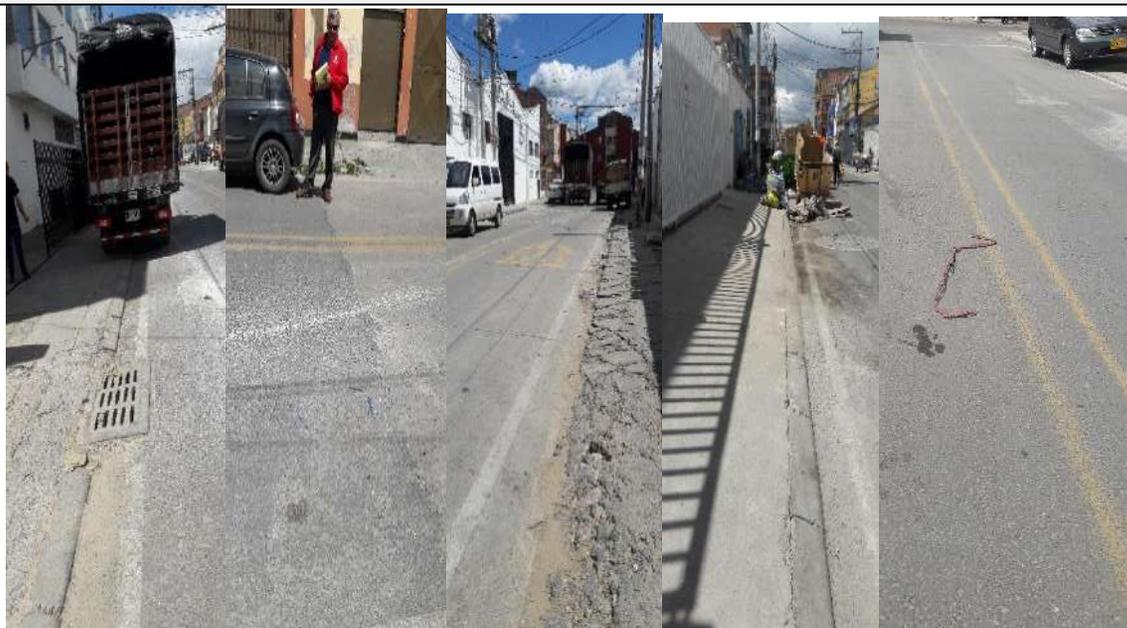
CIV: 1001517 – Dirección: KR 18 entre CL 165 Y CL 166

Observación: No se identifica la intervención del total del tramo vial. No se identifica en terreno el área de andén registrada en la Hoja de Vida.

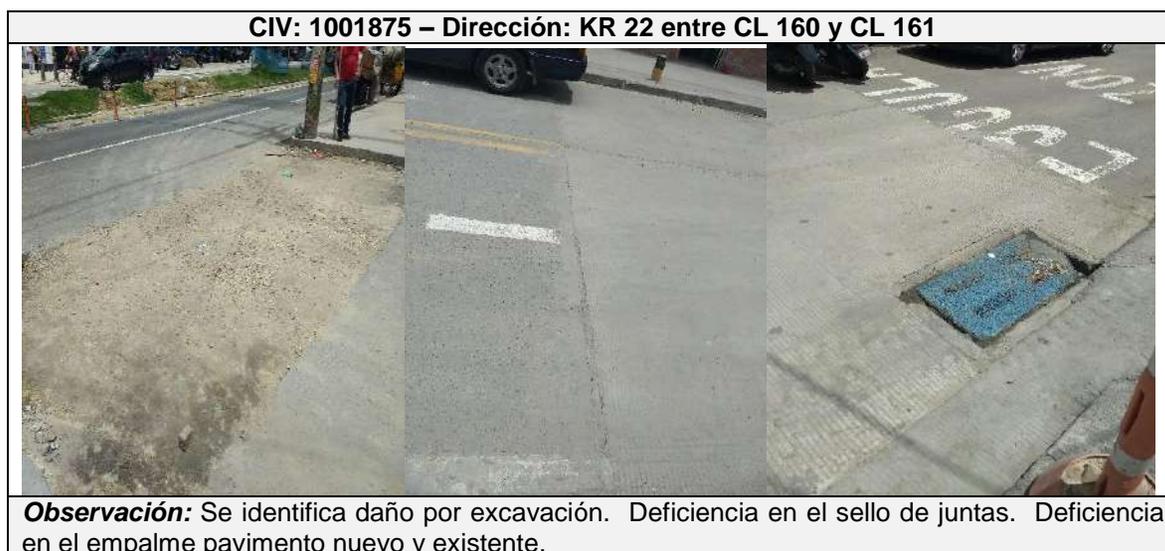
A continuación se ilustran con registros fotográficos de algunos casos:

Fuente: Registros tomados en visita de campo.

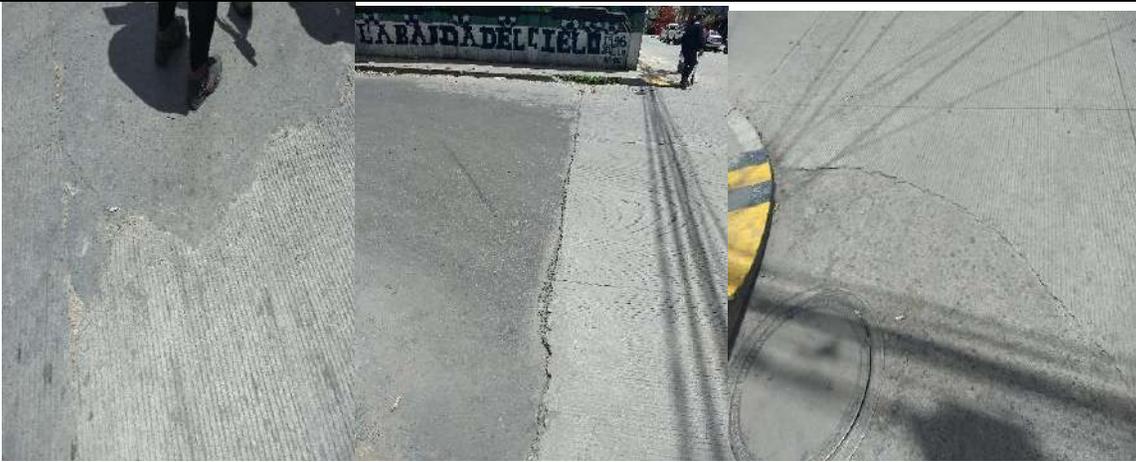
CIV: 1007141 – Dirección: CL 172 A entre AUTONORTE y AK 45

Observación: Deficiencia empalme de las losas nuevas y las existentes. Deficiencia en el sello de juntas. Ausencia de sello de juntas. Carencia de confinamiento. Texturizado irregular.

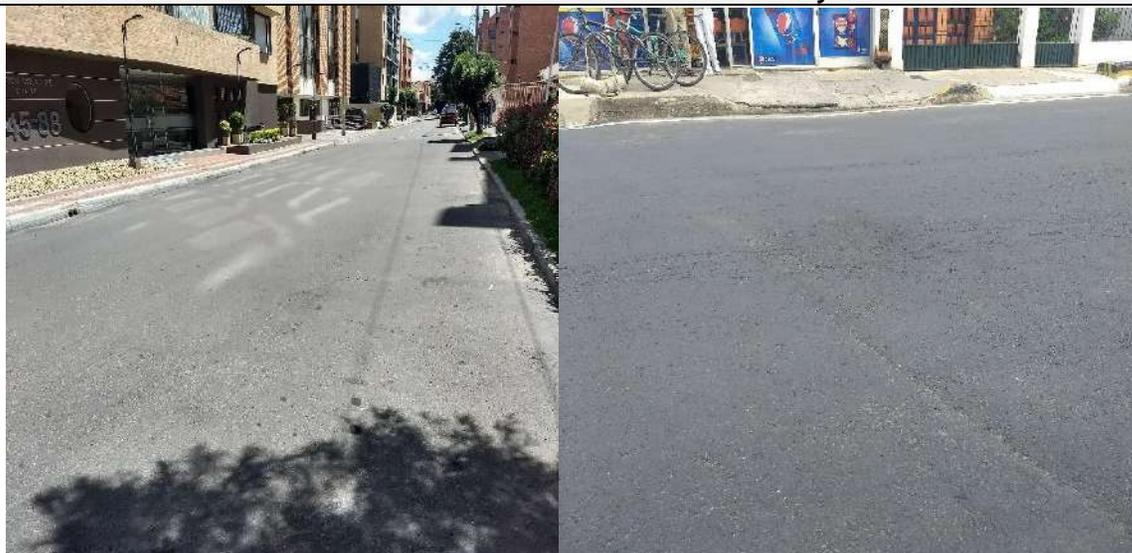
CIV: 1003737 – Dirección: KR 7 F entre CL 145 y CL 146

Observación: Deficiencia en el empalme entre el pavimento nuevo y el existente.

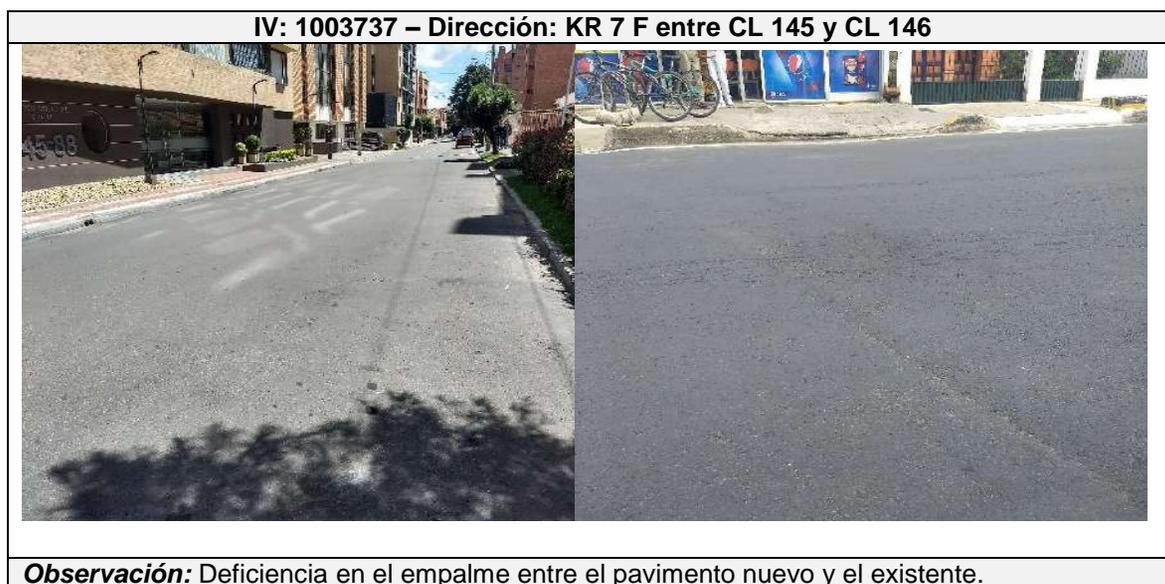
A continuación se plasman registros fotográficos de algunos casos:

Fuente: Registros tomados en visita de campo.

La situación expuesta, denota que el seguimiento y control a la ejecución del contrato y cumplimiento de su objeto por parte de la supervisión e interventoría, no se desarrolló dentro de lo establecido en las obligaciones contractuales de cada uno, lo que conllevó a un deterioro prematuro de la calidad de las obras en cuantía de **\$92.031.868**.

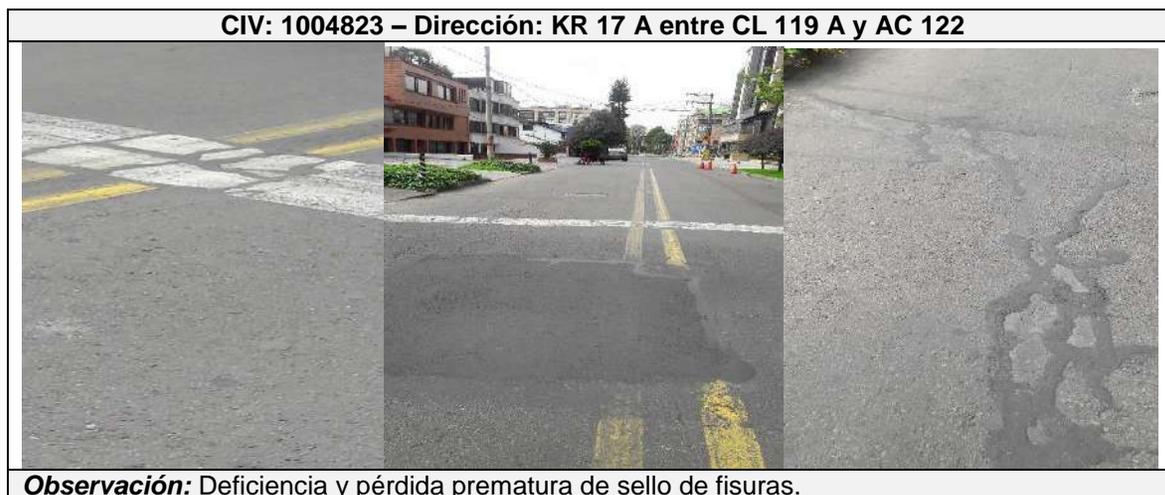
Observación: Deficiencia y pérdida prematura de sello de fisuras.

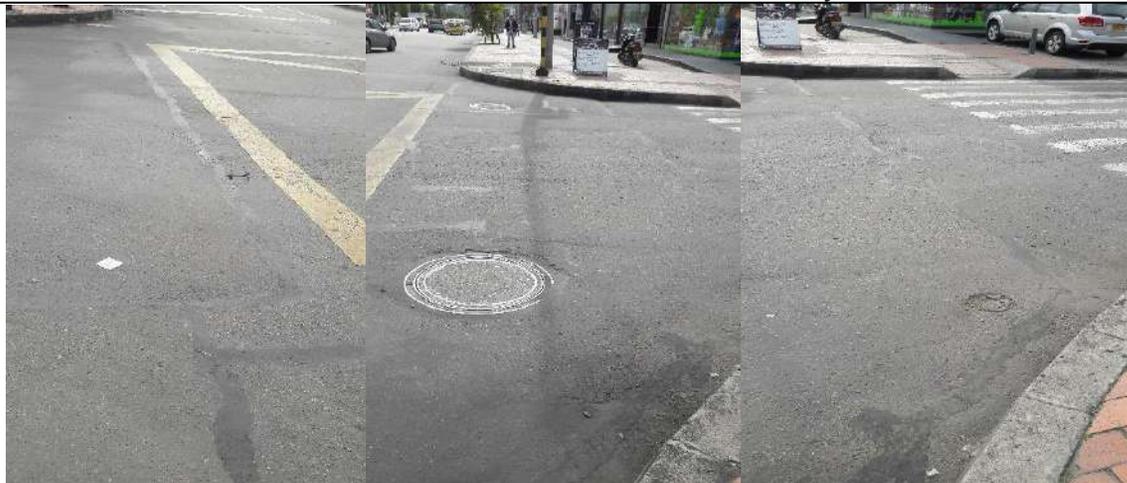
CIV: 1004523 – Dirección: KR 17 A entre CL 123 y AC 125

Observación: No coincide longitud de sello de fisuras, ni área de parcheo.

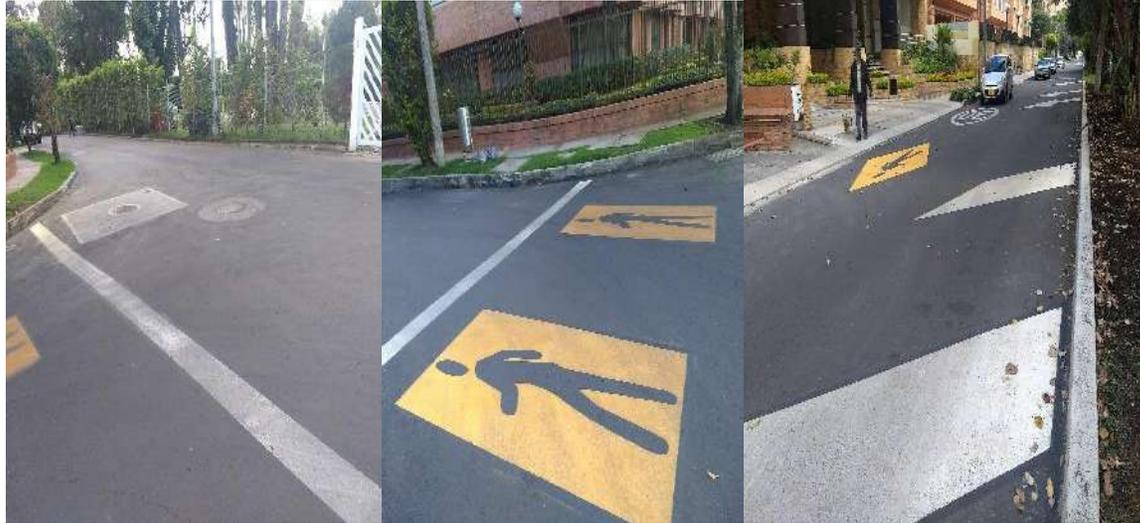
CIV: 1004326 – Dirección: KR 14 entre CL 127 B y CL 127 C

Observación: CIV con demarcación vial parcial. Se evidencia diferencia en la tonalidad del color amarillo implementado.

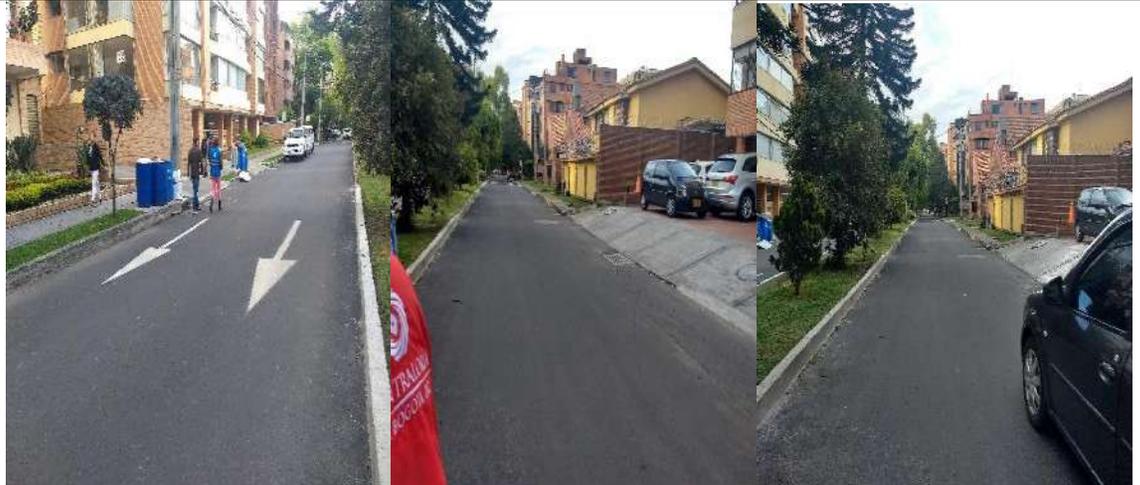
CIV: 1004221– Dirección: KR 14 entre CL 127 BIS y CL 127 A

Observación: CIV con demarcación vial parcial. Se evidencia diferencia en la tonalidad del color amarillo implementado.

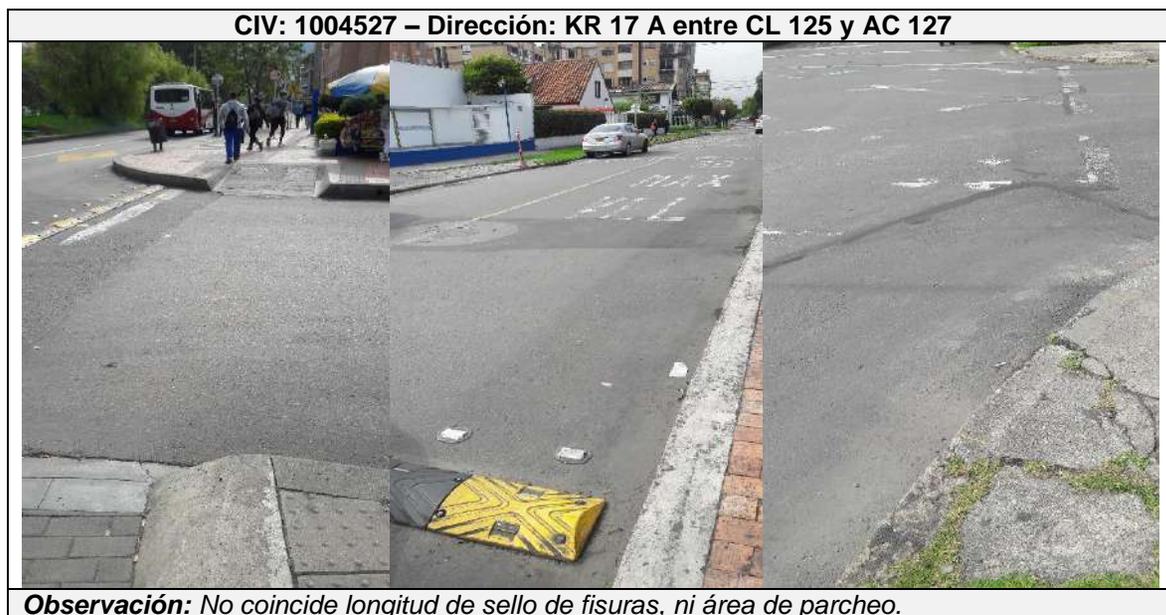
A continuación se ilustran mediante los siguientes registros fotográficos de algunos casos:

Fuente: Registros tomados en visita de campo.

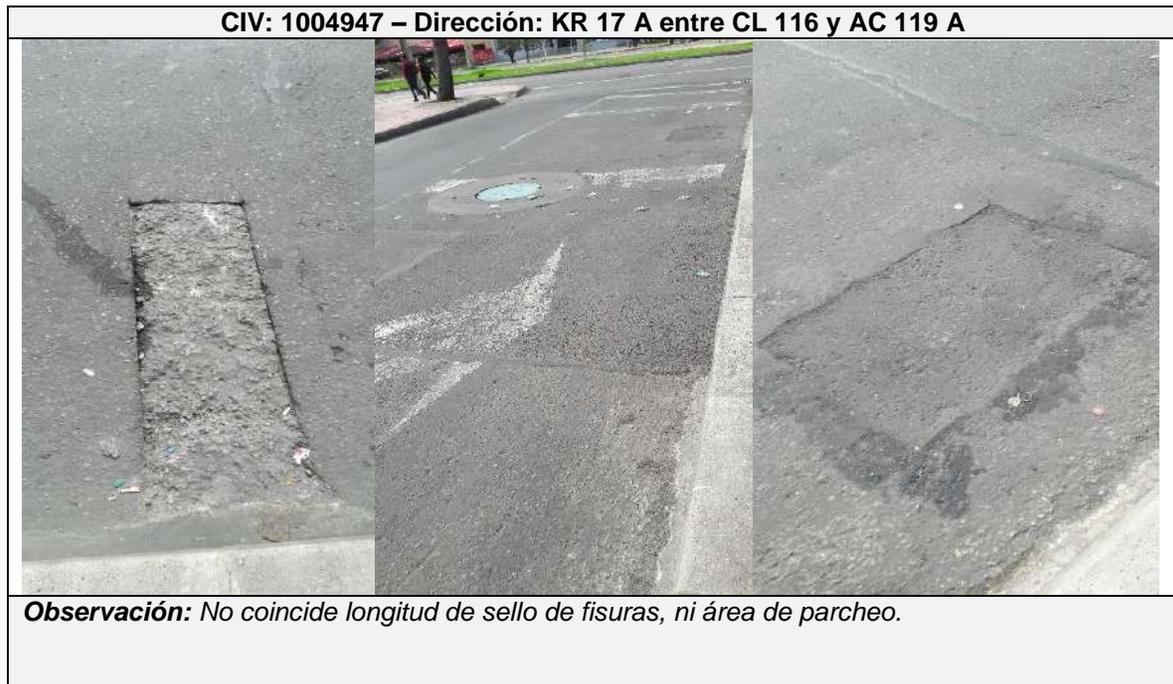
Fuente: Registros tomados en visita de campo.

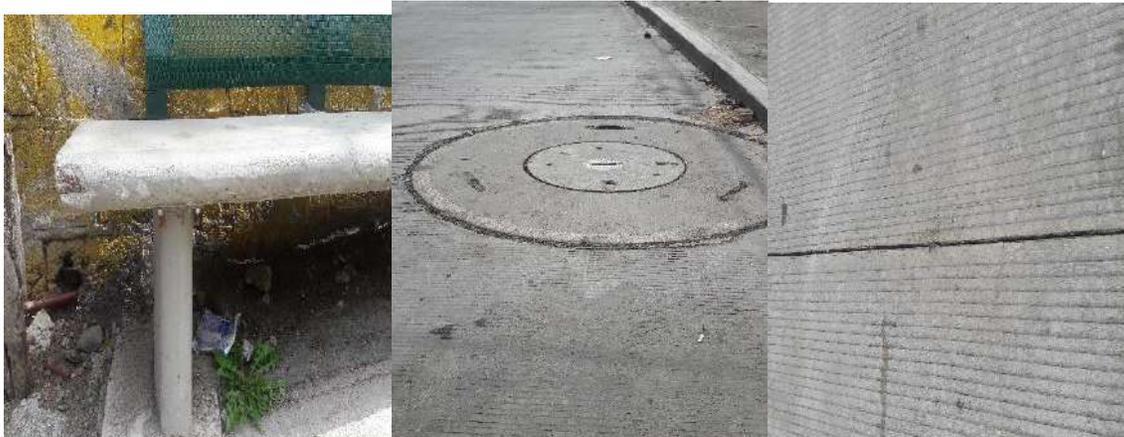
CIV: 1005059 – Dirección: CL 120 A entre KR 5 y KR 3 A

Observación: Deterioro prematuro y ausencia de sello de juntas. Fallas en la nivelación de posos. Deficiencia en el empalme entre pavimento nuevo y existente. Texturizado irregular. Fisuras en las placas de los posos de inspección.

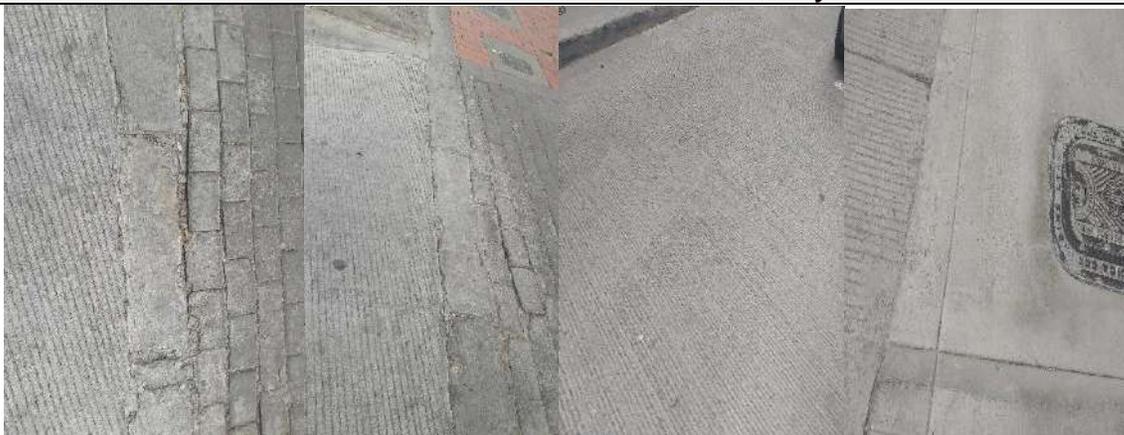
CIV: 1002621 – Dirección: KR 8 F entre CL 157 y CL 158

Observación: No se evidencian sumideros. Baja pendiente que contribuye al apozamiento.
